"SUPERVISIÓN DE APOYO PARA LA REHABILITACIÓN DE
TALUDES DE LA ESCOLLERA NORTE EN EL PUERTO DE TUXPAN, VER."
CONTRATO No: APITUX-GOIN-SRO-011/17

REPORTE SEMANAL N° 05
DEL 09 AL 15 DE OCTUBRE DE 2017

CONTRATO No: APITUX-GOIN-OP-012/17
CONTRATISTA: ELEMENTOS DE CONCRETO DEL NORTE, S.A. DE C.V. EN PARTICIPACIÓN CONJUNTA CON OBRAS MARITIMAS HB, S.A. DE C.V.
OBRA: "REHABILITACIÓN DE TALUDES DE LA ESCOLLERA NORTE EN EL PUERTO DE TUXPAN VER."
MONTO: \$12,410,866.28
CIA. SUPERVISORA: CONSULTORIA TECNICA, S.C.
FECHA DE REPORTE: 16-oct-17

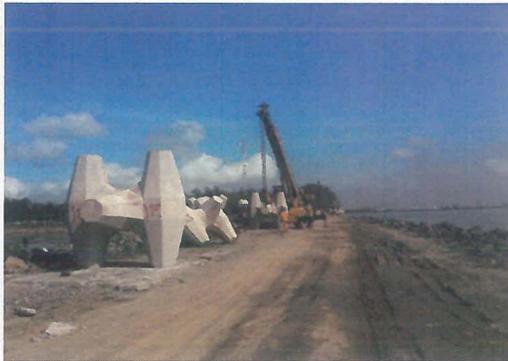
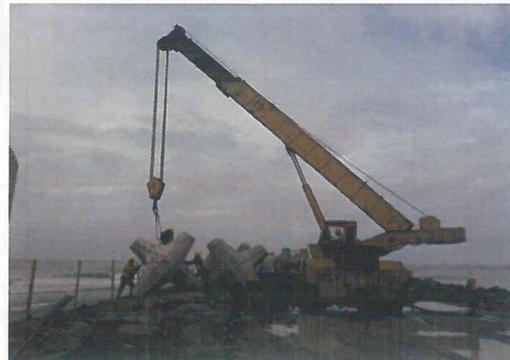
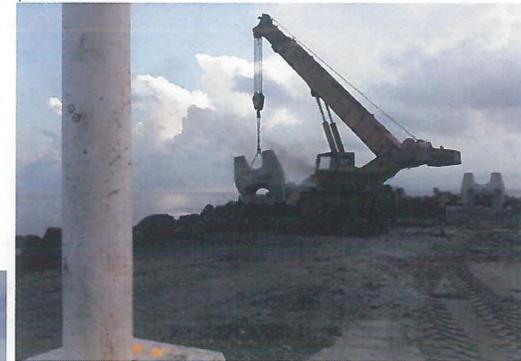
Se realiza movimiento de Core-Loc's fueron colocados en el hombro de la corona de la escollera provisionalmente por medio de la grua Grove.

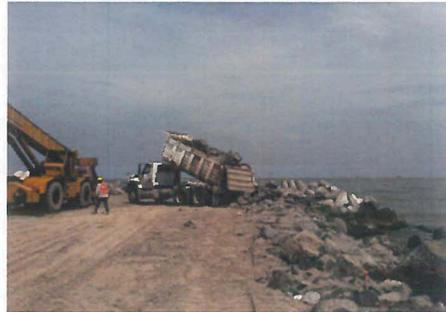
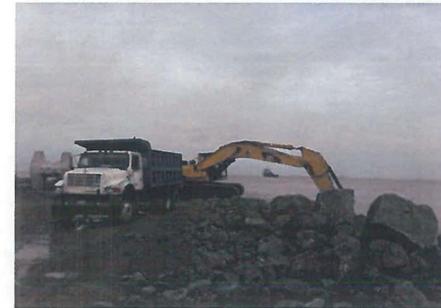
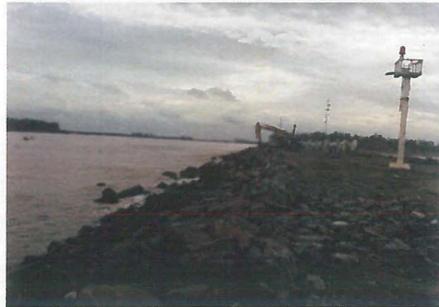
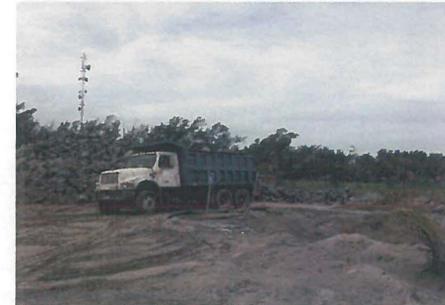
Continúan los trabajos de retiro del material capa secundaria que invade la corona por medio de la Excavadora Caterpillar 345B. retirandola y almacenandola en el area provicional.

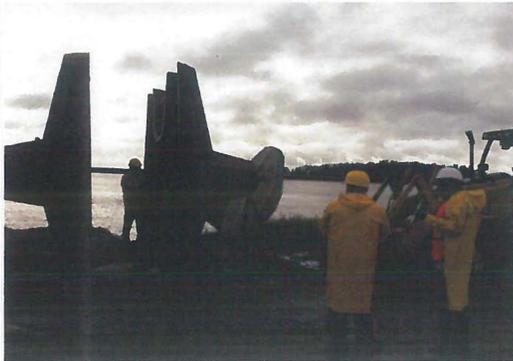
Se reubican cimbras metálicas a las plantillas de Concreto

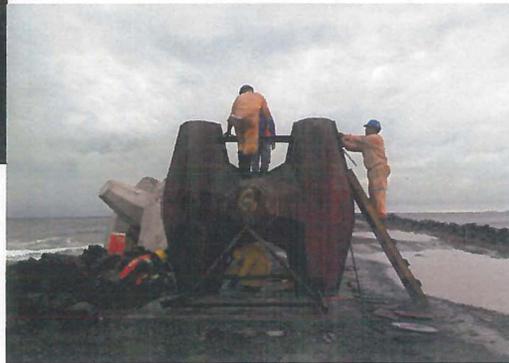
Se realiza la instalacion de los tornillos de 5/8 x2" para union de las dos caras de cimbra.

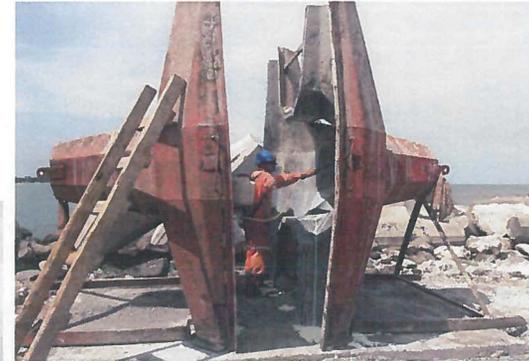
Se aplica desmoldante a la cimbra metalica para evitar que se adiera el concreto a la cimbra durante el colado.

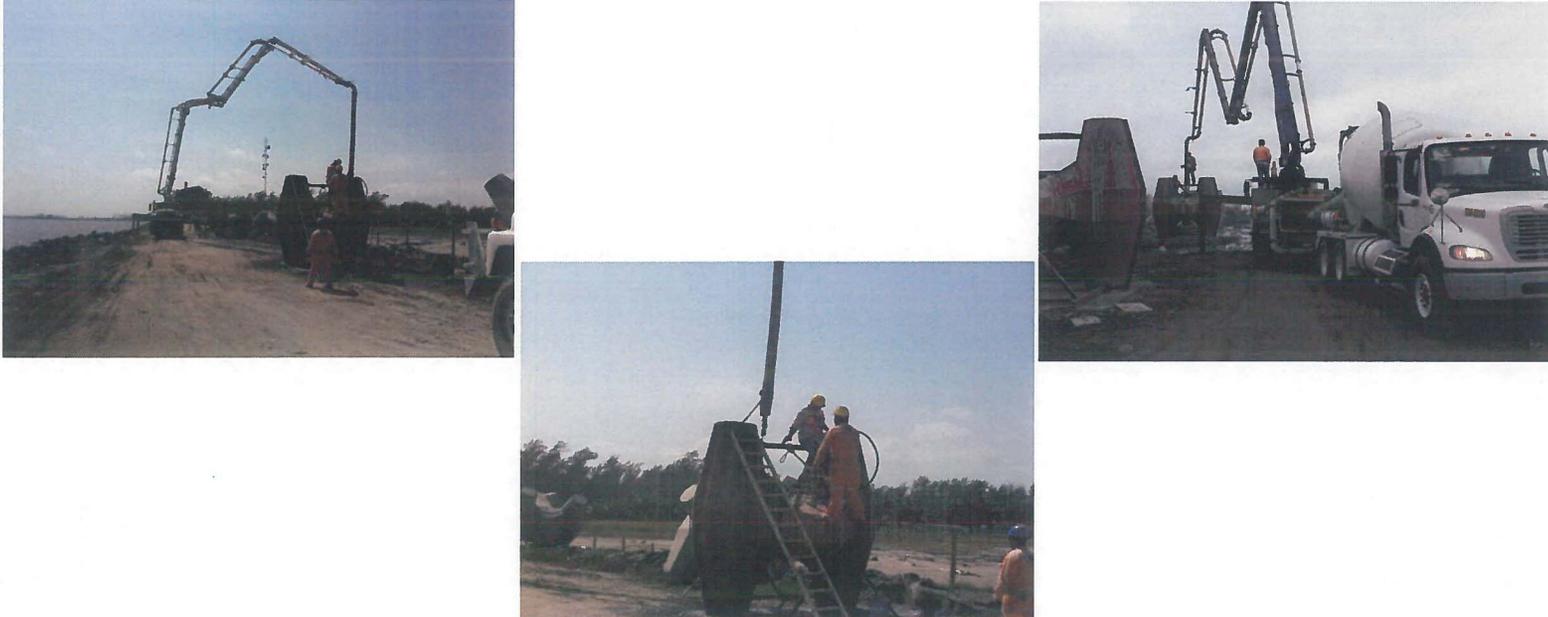
<p>Se continuan con los colados de Core-Loc's los días 9,11 y 13 de Octubre llevando un total de (54 Pzas.) Core-Loc's colados hasta esta semana.</p>		
<p>ELABORÓ ARQ. GUMARO PÉREZ UGALDE. SUPERINTENDENTE DE SUPERVISIÓN.</p>	<p>VERIFICÓ

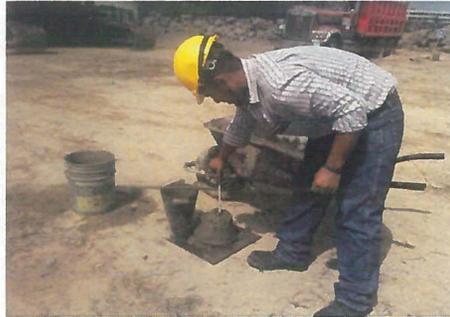
Se realizan pruebas de revenimiento dando como resultado 14 cm. se tomaron muestras para pruebas de resistencia a la compresión a los 3,7,14 y 28 días.

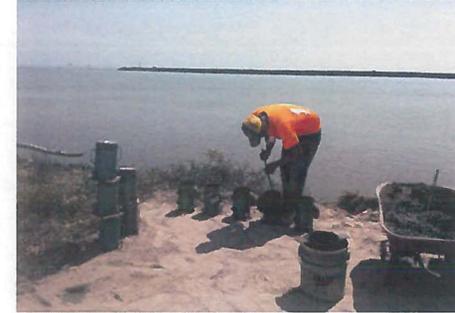
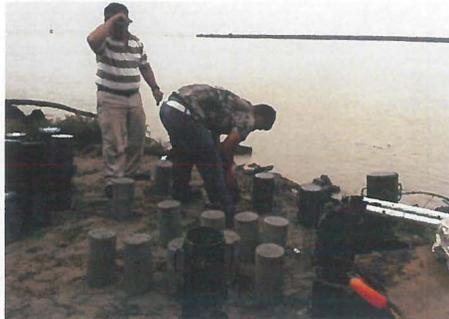
Se retiran del Area de Trabajo las muestras de cilindros de concreto tomadas en el Colado por el Laboratorio "La Roca" y HN Laboratorios.

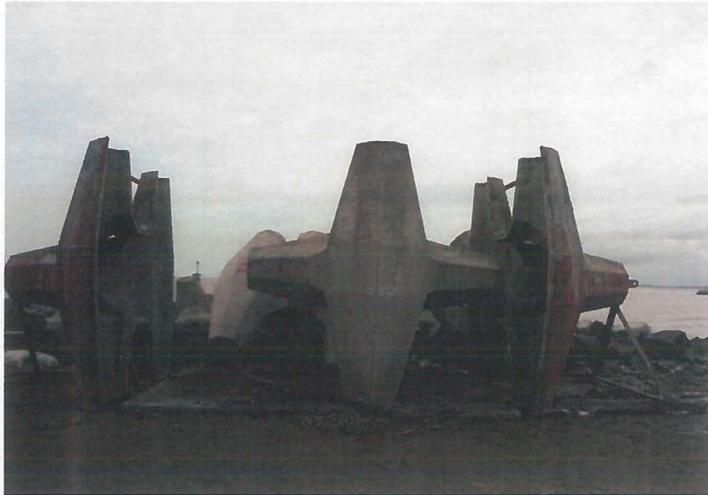
Se realizan los trabajos de decimbrado de los Core-Loc's.

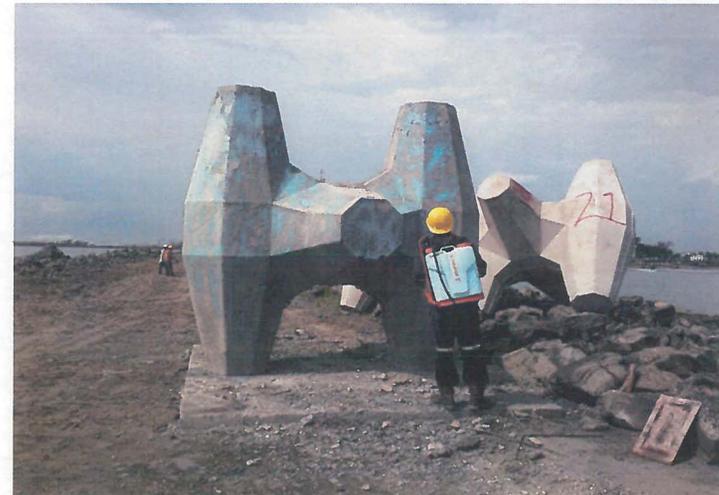
Se aplica el curacreto con bomba tipo mochila a los Core-Loc's.

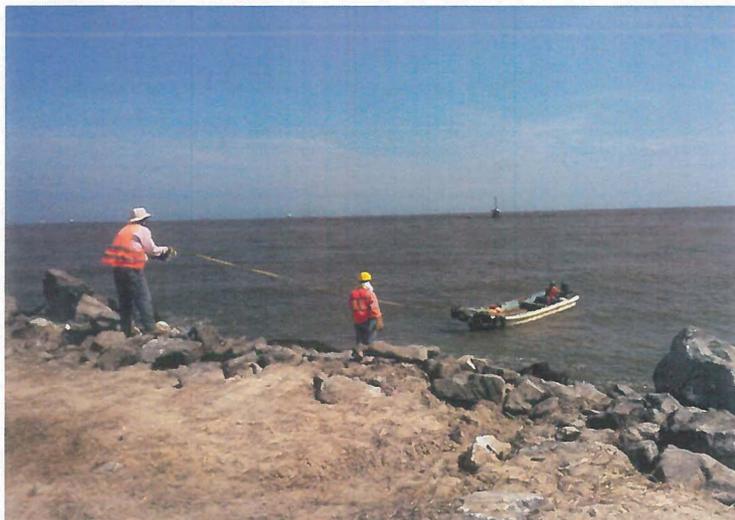
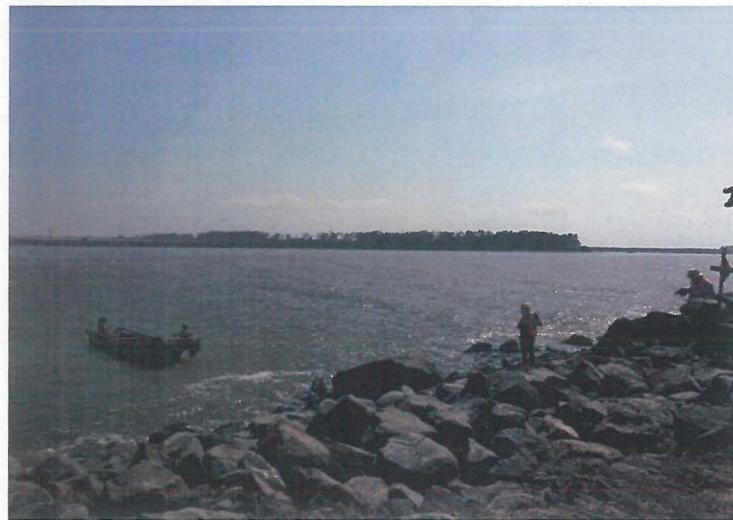
Se realiza la colocacion de boyas tipo plastico en pateo de talud capa secundaria.

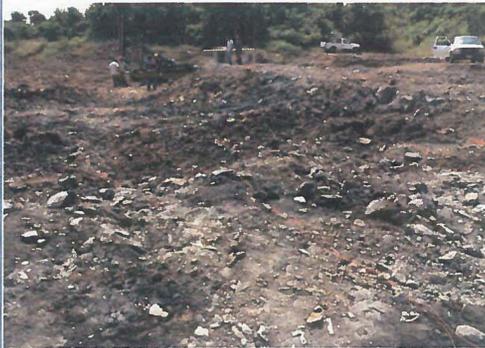
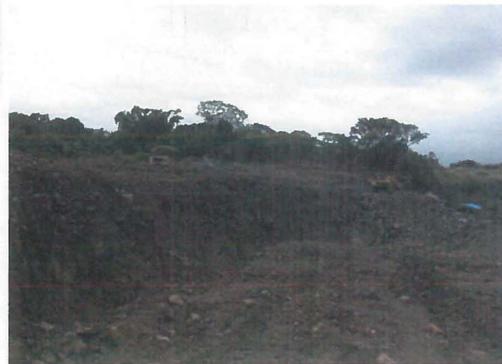
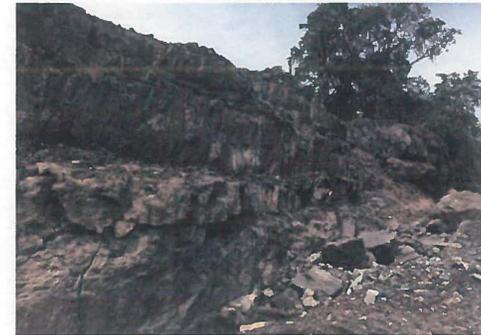
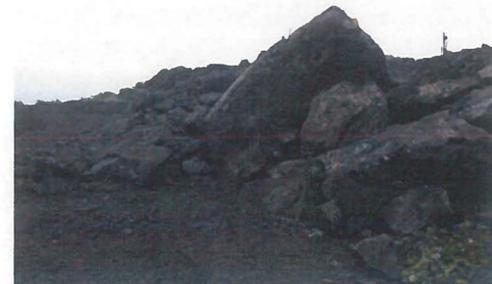
El día 10 de octubre de 2017 Se realiza Ivolidura en el Banco de piedra denominado "El Pacheco" en el cual se obtendra la piedra para la capa secundaria y coraza de la escollera
