TUXPAN		ADMINISTRACIÓN PORTUARIA INTEGRAL DE TUXPAN, S.A. DE C.V.				SCT		SECRETARÍA DE COMUNICACIONES Y TRANSPORTES	
SUBDIRECCIÓN GENERAL DE PUERTOS Y MAQUINA AERONÁUTICA		GERENCIA DE OPERACIONES E INGENIERÍA				SUBGERENCIA DE INGENIERIA Y ECOLOGÍA			
REPORTE SEMANAL DE SUPERVISION DE OBRA									
FECHA DEL REPORTE:		16-oct-17		Periodo Reportado:		REPORTE SEMANAL N° 05			
Contrato: No.		APITUX-GOIN-OP-012/17		Importe contratado S/IVA:		\$12,410,866.26			
Obra:		"REHABILITACIÓN DE TALUDES DE LA ESCOLLERA NORTE EN EL PUERTO DE TUXPAN VER."							
Contratista:		ELEMENTOS DE CONCRETO DEL NORTE, S.A. DE C.V. EN PARTICIPACIÓN CONJUNTA CON OBRAS MARITIMAS HB, S.A. DE C.V.							
Cia. Supervisora		CONSULTORIA TECNICA, S.C.		Fecha de Terminó:		16/12/2017		Plazo: 97 Dias	
fecha de Inicio:		11/09/2017							
AVANCE FISICO FINANCIERO									
Clave	Concepto	Unidad	Cantidad proyecto	Cantidad prog acum	Precio Unitario	Importe Prog Acum	Cantidad acumReal	Avance financ real(\$)	Avance fisico Real (%)

REPORTE SEMANAL N° 05
DEL 09 AL 15 DE OCTUBRE DE 2017

CONTRATO No:	APITUX-GOIN-OP-012/17
CONTRATISTA:	ELEMENTOS DE CONCRETO DEL NORTE, S.A. DE C.V. EN PARTICIPACIÓN CONJUNTA CON OBRAS MARITIMAS HB

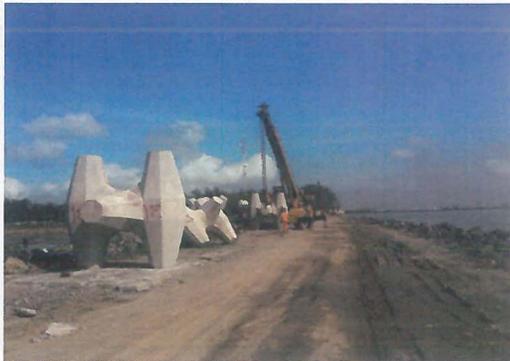
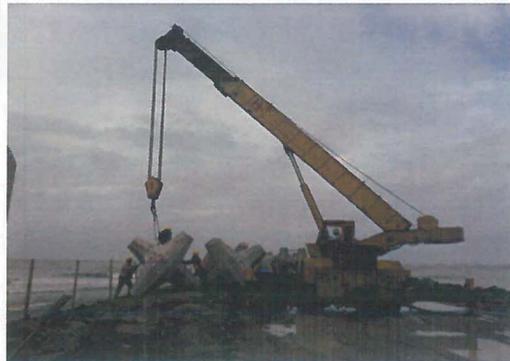
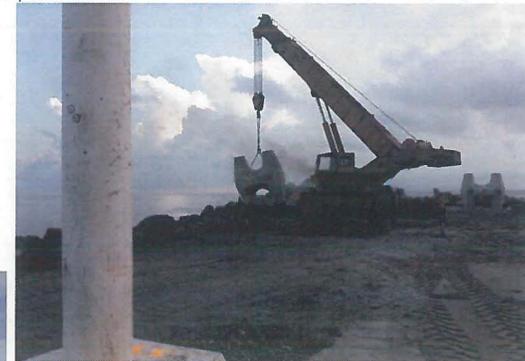
Se realiza movimiento de Core-Loc's fueron colocados en el hombro de la corona de la escollera provisionalmente por medio de la grua Grove.

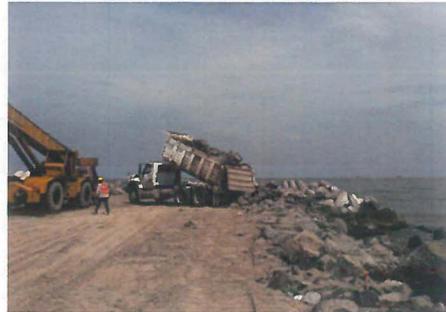
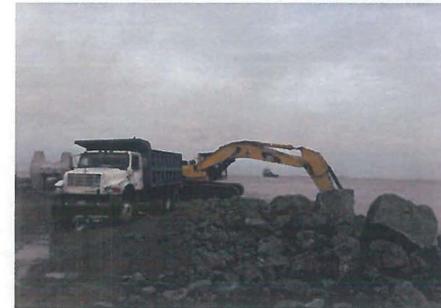
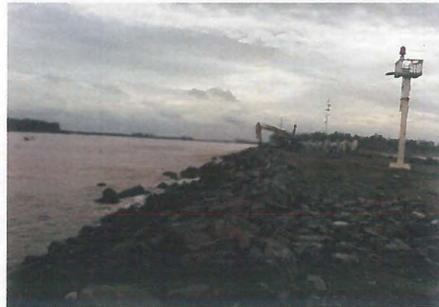
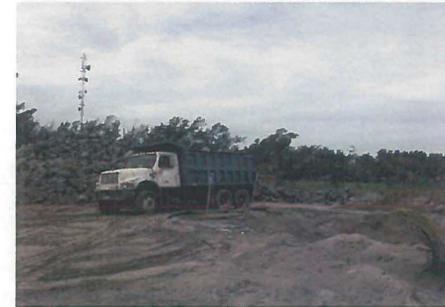
Continúan los trabajos de retiro del material capa secundaria que invade la corona por medio de la Excavadora Caterpillar 345B. retirandola y almacenandola en el area provicional.

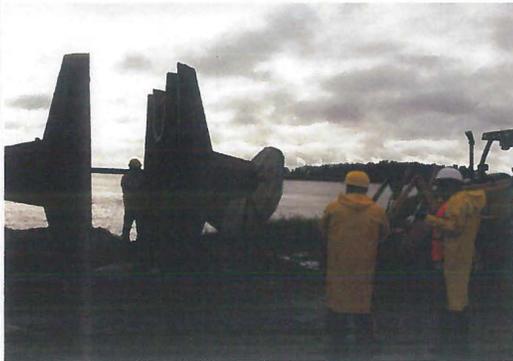
Se rehubican cimbras metálicas a las plantillas de Concreto

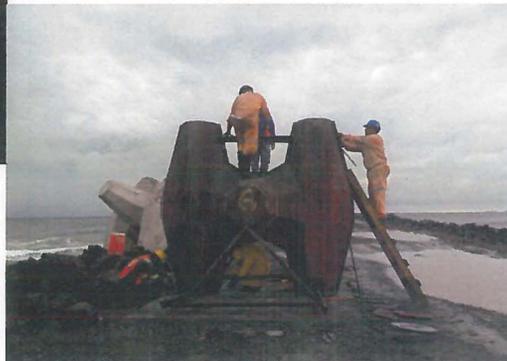
Se realiza la instalacion de los tornillos de 5/8 x2" para union de las dos caras de cimbra.

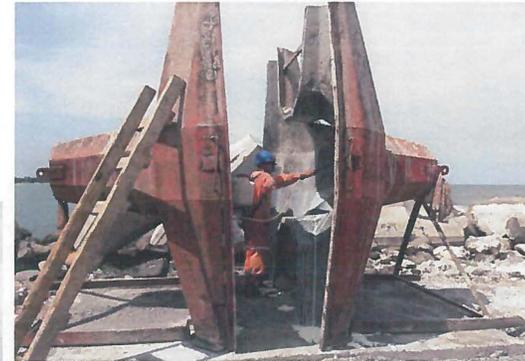
Se aplica desmoldante a la cimbra metalica para evitar que se adiera el concreto a la cimbra durante el colado.

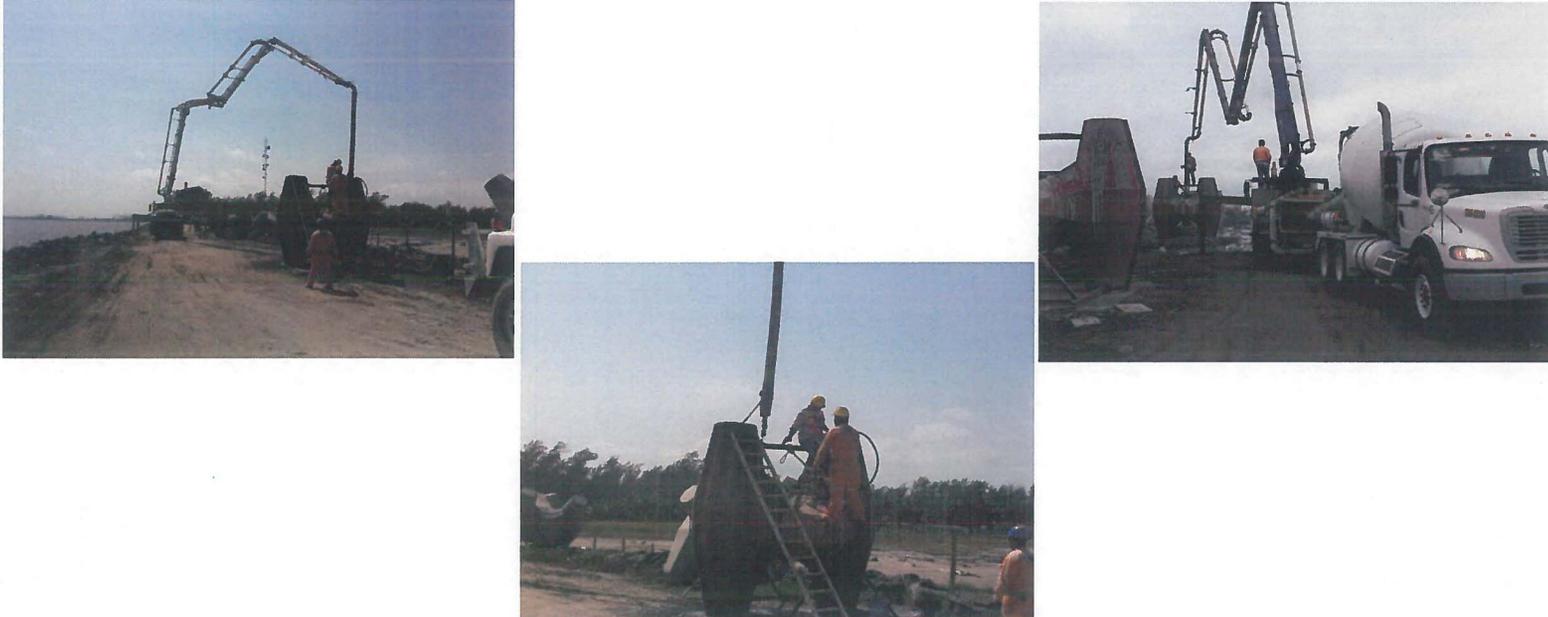
<p>Se continuan con los colados de Core-Loc's los días 9,11 y 13 de Octubre llevando un total de (54 Pzas.) Core-Loc's colados hasta esta semana.</p>		
<p>ELABORÓ ARQ. GUMARO PÉREZ UGALDE. SUPERINTENDENTE DE SUPERVISIÓN.</p>	<p>VERIFICÓ

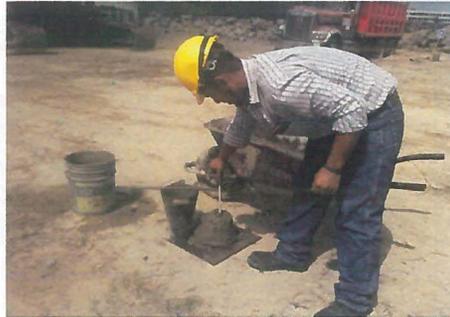
Se realizan pruebas de revenimiento dando como resultado 14 cm. se tomaron muestras para pruebas de resistencia a la compresión a los 3,7,14 y 28 días.

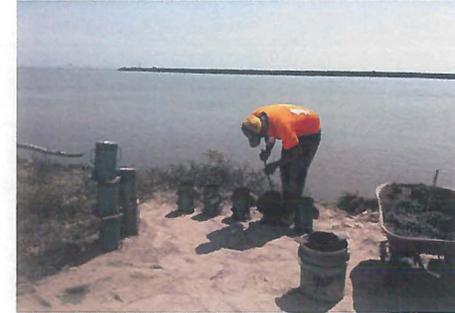
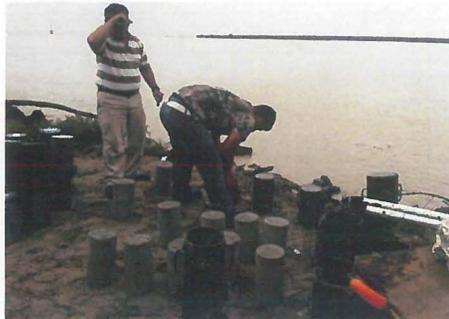
Se retiran del Area de Trabajo las muestras de cilindros de concreto tomadas en el Colado por el Laboratorio "La Roca" y HN Laboratorios.

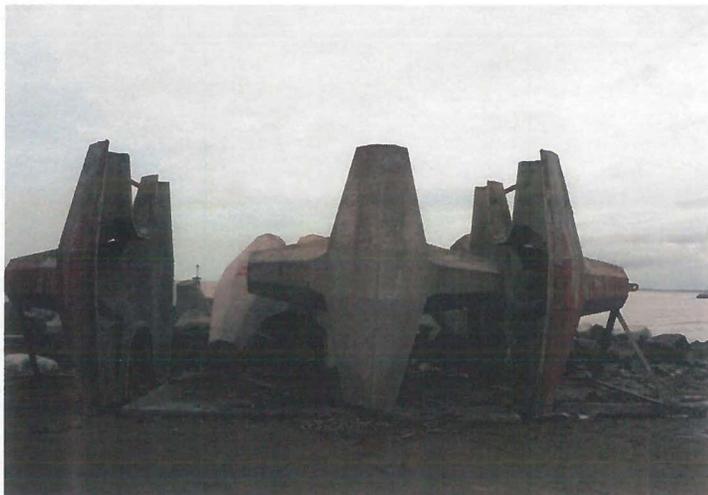
Se realizan los trabajos de decimbrado de los Core-Loc's.

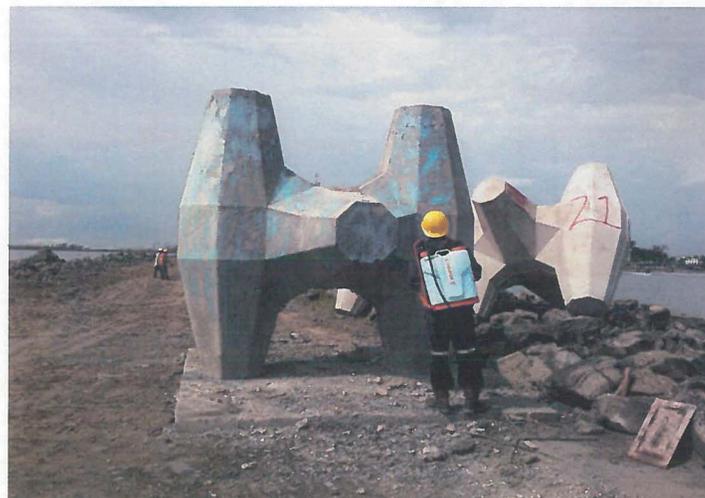
Se aplica el curacreto con bomba tipo mochila a los Core-Loc's.

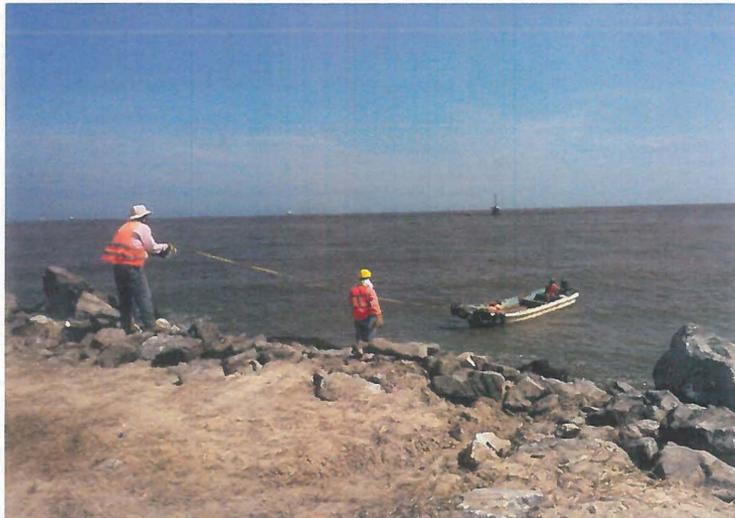
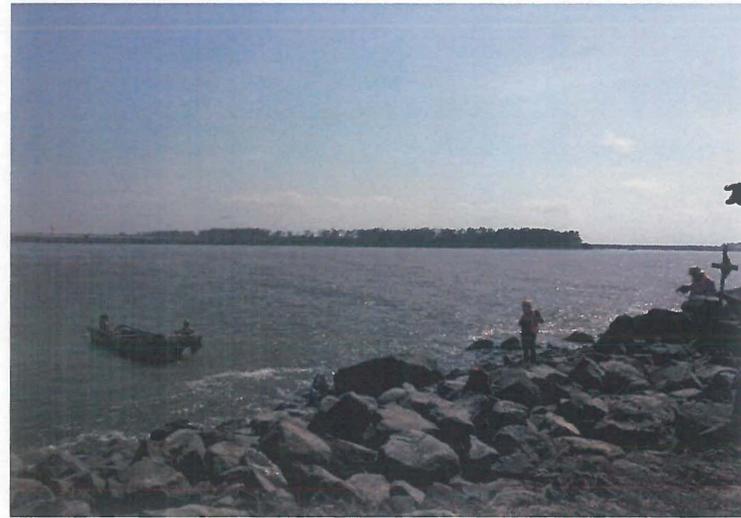
Se realiza la colocacion de boyas tipo plastico en pateo de talud capa secundaria.

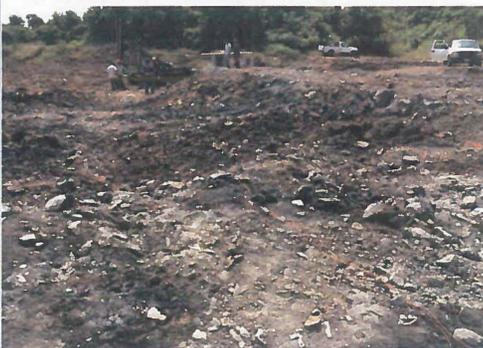
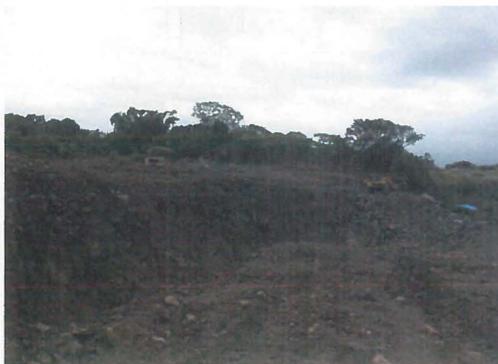
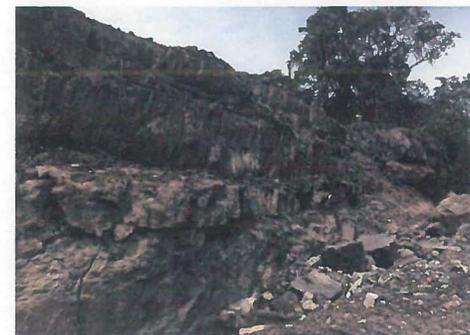
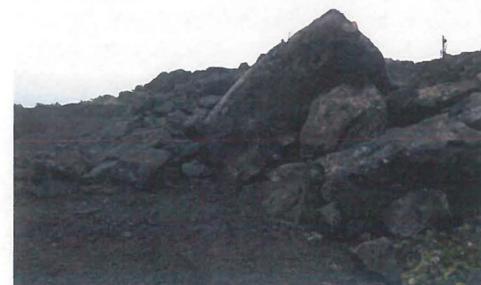
El día 10 de octubre de 2017 Se realiza lvoladura en el Banco de piedra denominado "El Pacheco" en el cual se obtendra la piedra para la capa secundaria y coraza de la escollera
